**Statické vyjádření a návrh opatření
k poškození nosné konstrukce panelového domu
nepovoleným bouráním**

Milovice – Boží Dar, par.č.1523, k.ú.Milovice nad Labem

PRAHA, květen 2015

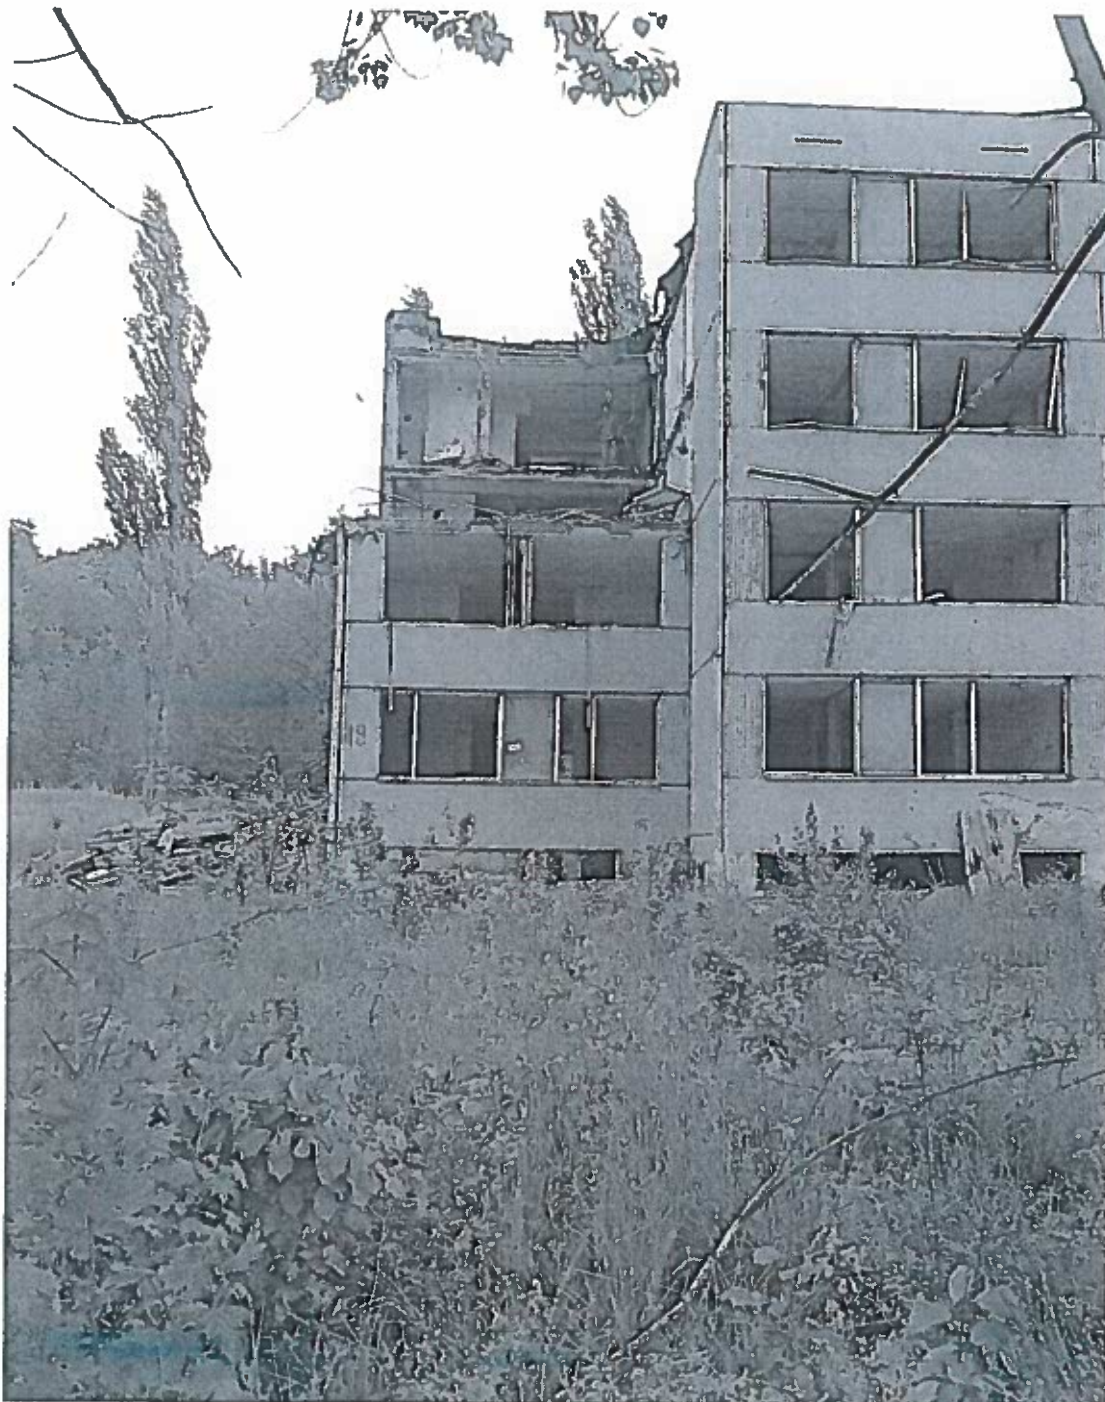
Foto č.1 – Rozsah odbourané části, pohled od jihu

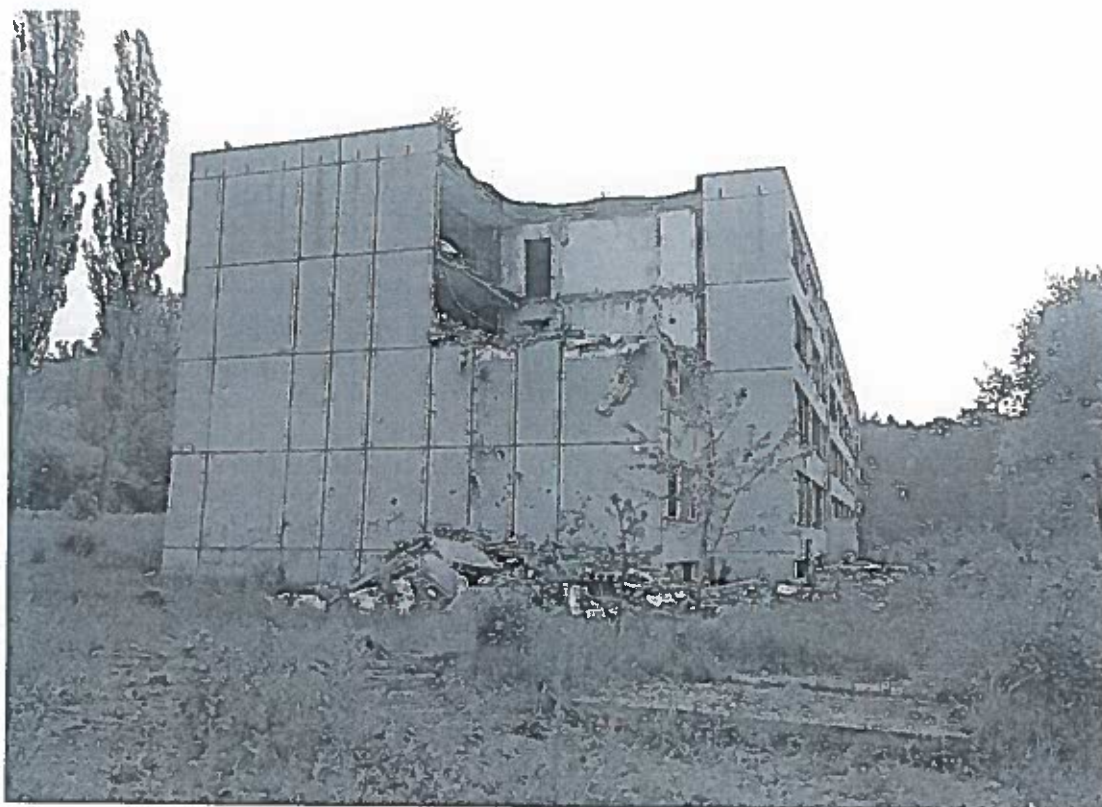
Foto č.2– Rozsah zbourané části objektu při západní štítové stěně

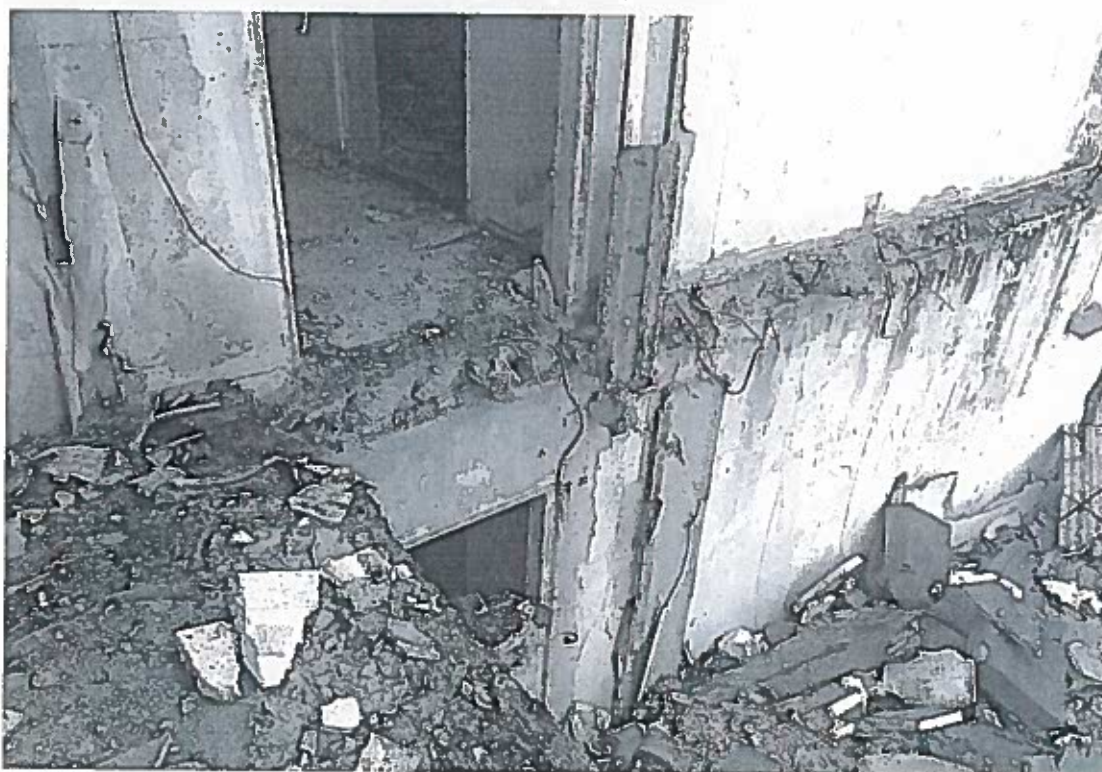
Foto č.3 – odbouraný strop mezi 3. a 4.NP

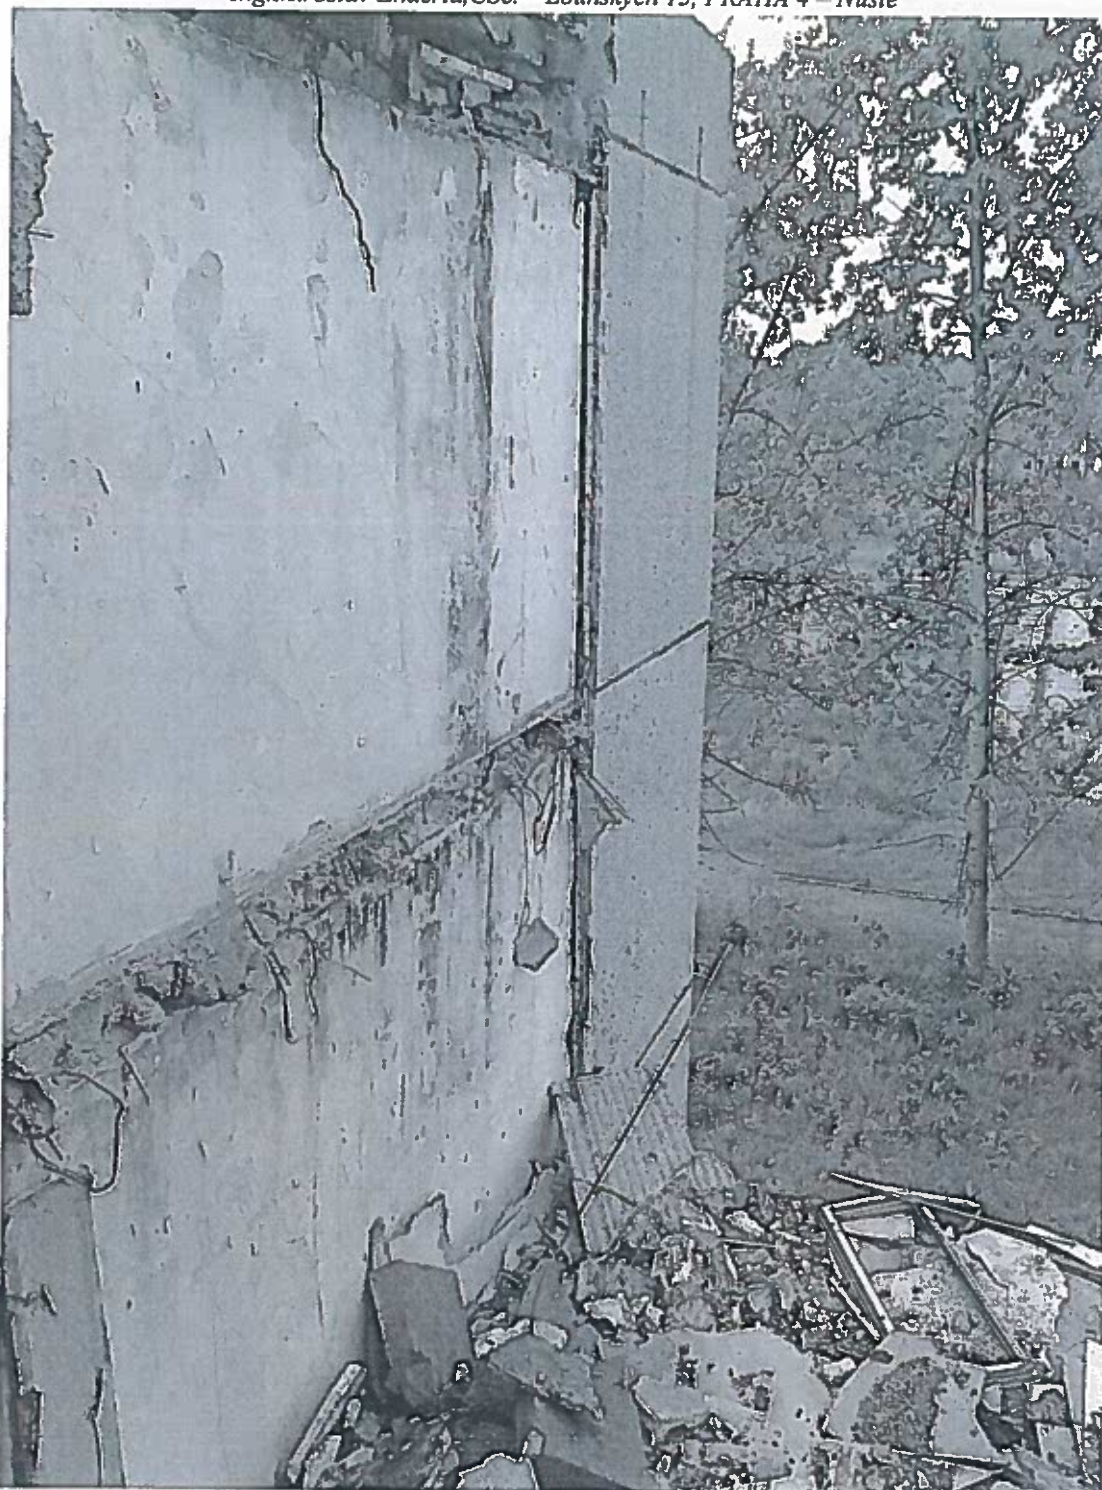
Foto č.4 – První střední nosná stěna zůstala ponechána

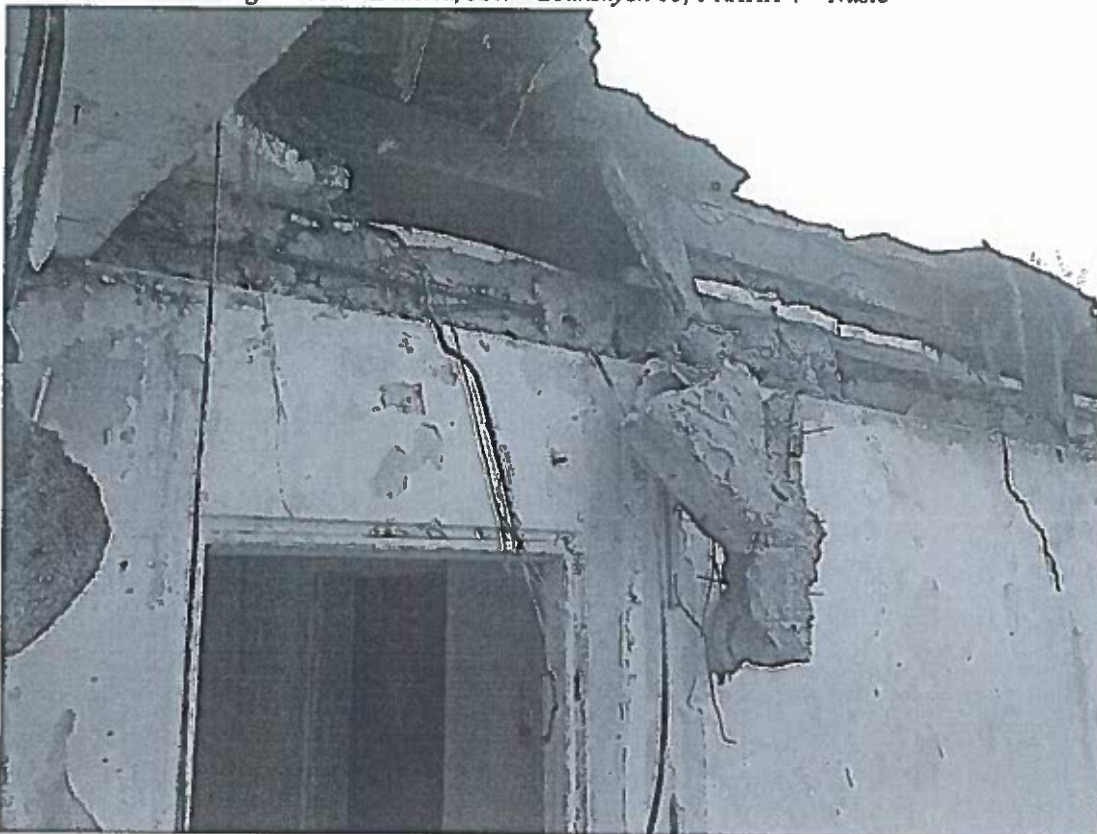
Foto č.5 – Odbouraná část střechy

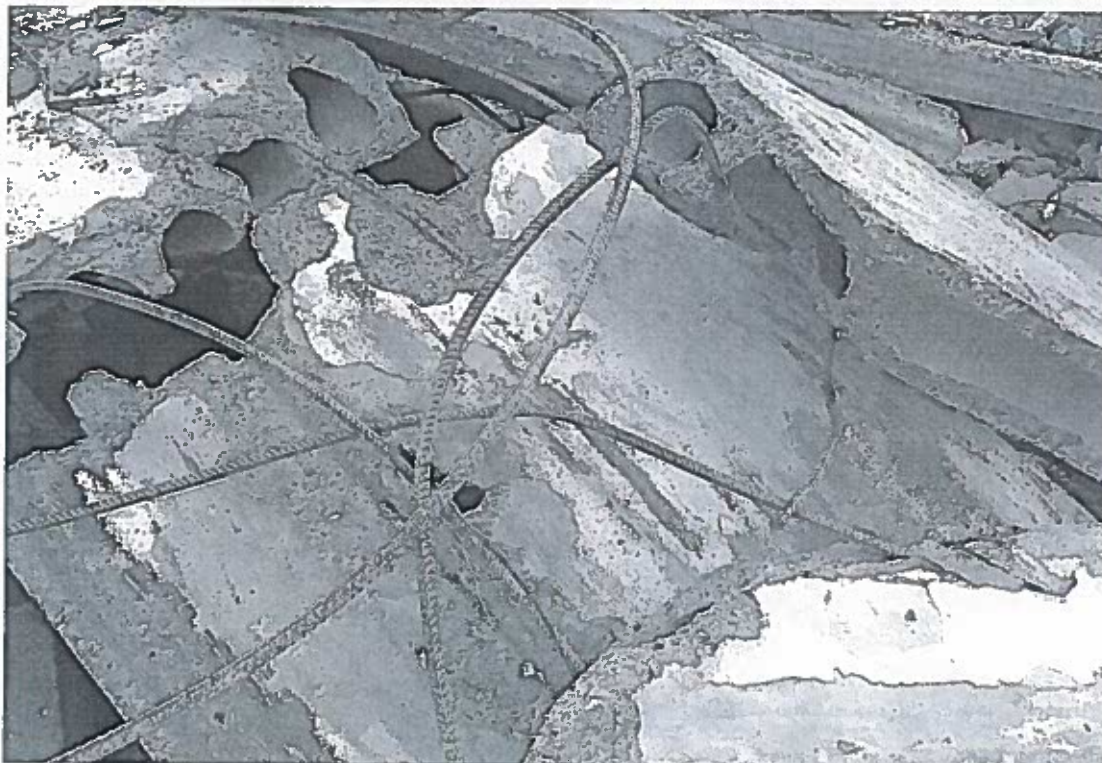
Foto č.6 – Snesené stropní dílce jsou zcela zničeny

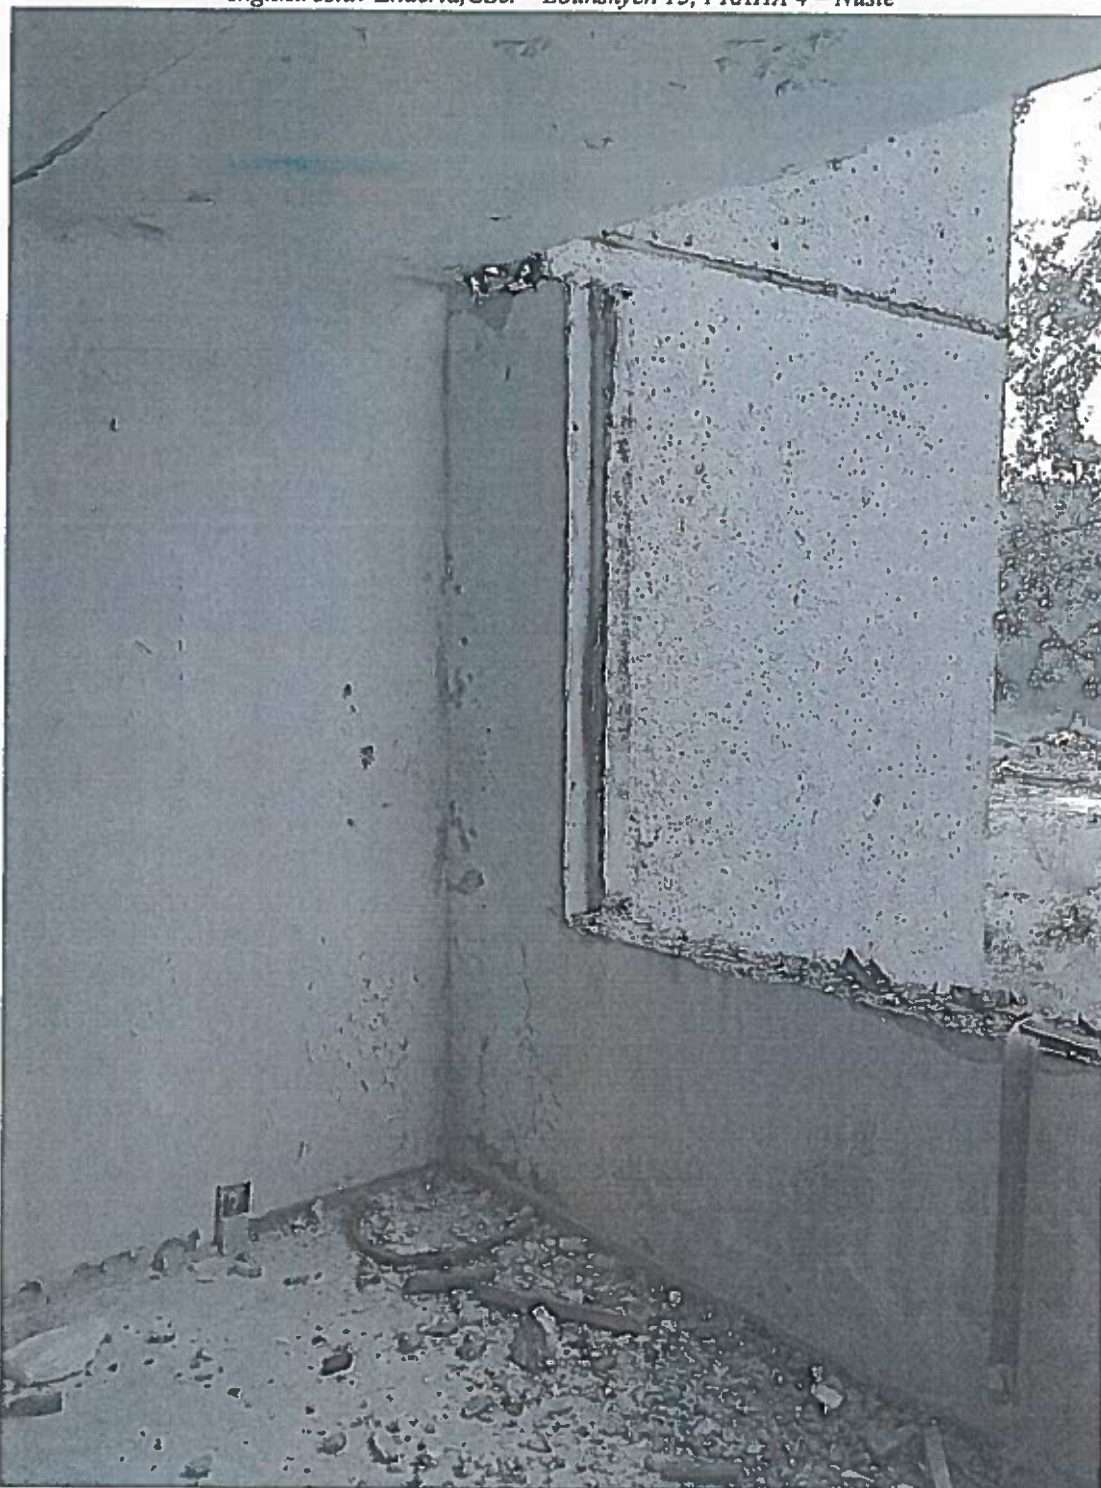
Foto č.7- Fasádní stěna v 2.NP zůstala nepoškozena

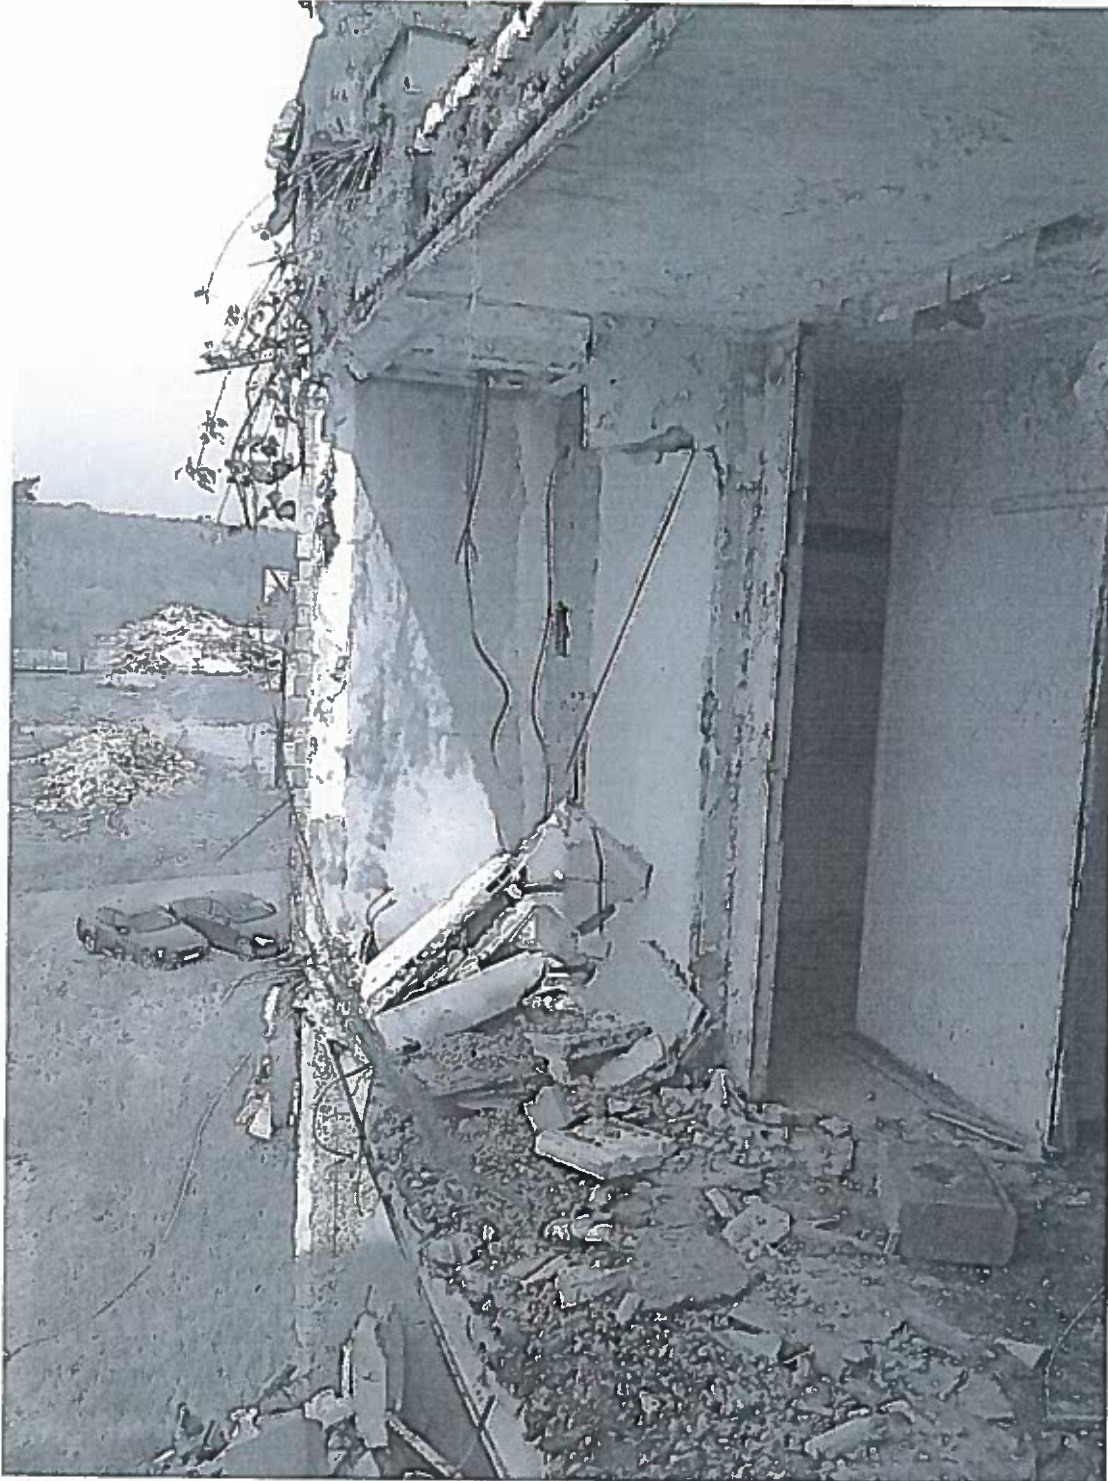
Foto č.8 – Štítová stěna byla zbourána na výšku celého 3.NP a 4.NP

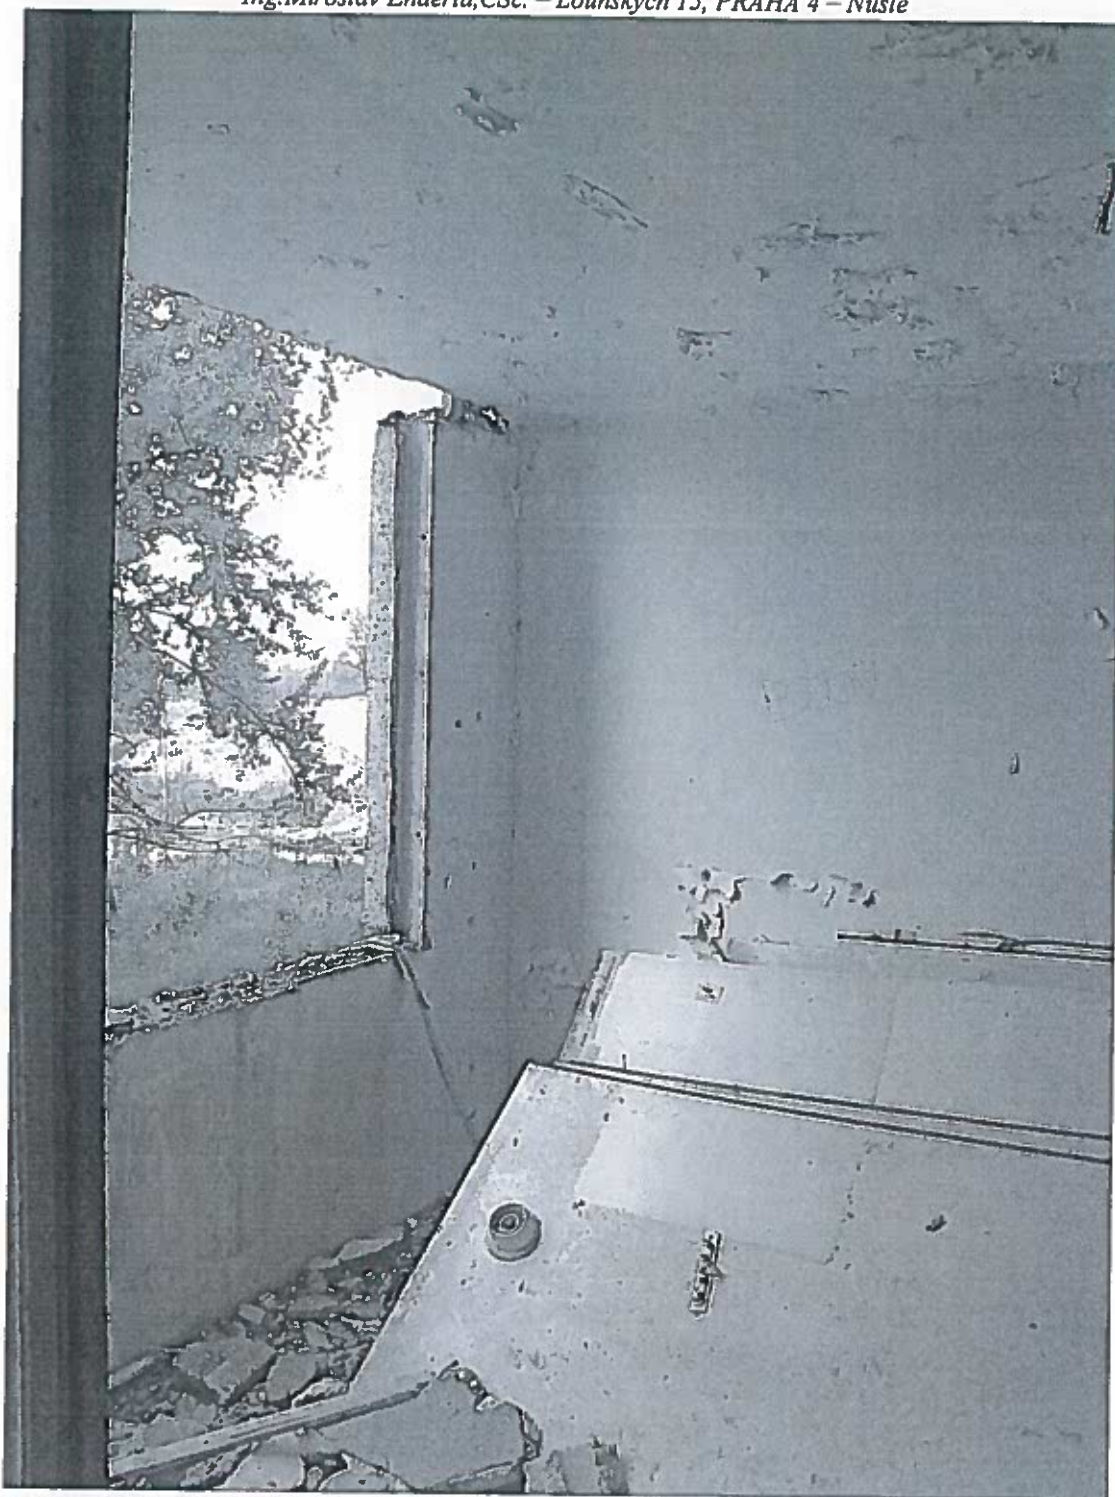
Foto č.9 – Stropní konstrukce nad 2.NP zůstala bez poškození

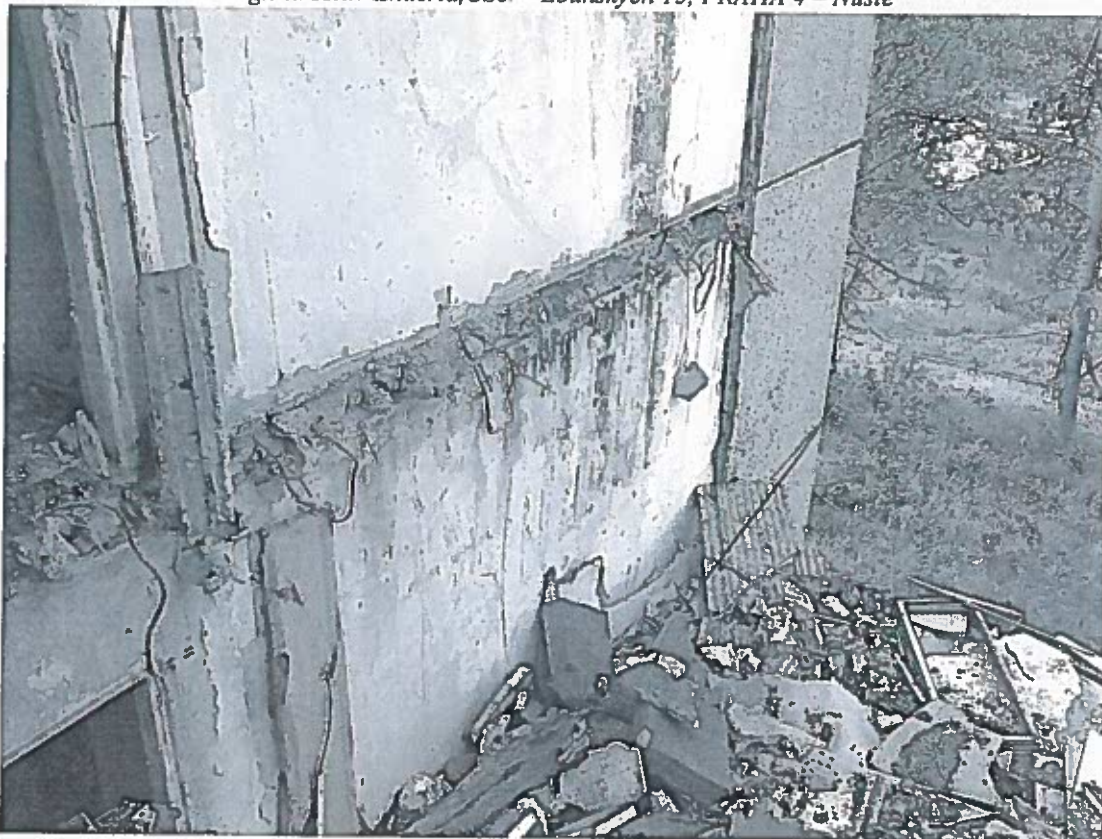
Foto č.10 – Nosná stěna je propojena v úrovni stropní desky se stěnou lodžiovou ocelovým „I“ nosníkem, stykovací betonářská výztuž je vytržena

- neprodleně odstranit bouraný materiál spočívající na stropní konstrukci pod 3.NP, stropy jsou v současnosti přetíženy
- přikotvit ponechanou část štítové stěny do stropních konstrukcí chemickými kotvami. Prokotvení provádět v úrovni stropů nad 2.NP nad 3.NP a nad 4.NP v rozsahu úseku délky cca 2,40 m od kraje provedeného bourání
- opravit vodorovný styčník mezi stropní deskou a nosnou stěnou (foto č.4 a č.5). Odstranit poškozenou zálivkovou výztuž a betonovou zálivku, vložit věncovou výztuž a přikotvit sponami pomocí vlepování do návrtů. Ocelový nosník propojující lodžiovou s nosnou stěnou přivařit k doplňované výztuži

- (foto č.10). Styčník dobetonovat, dorovnat do roviny nosné stěny. Tuto opravu provést v úrovni stropu nad 3.NP a nad 4.NP (střecha)
- provést doplnění nosné konstrukce dle rozhodnutí investora a architekta projektanta v jedné z níže popsaných variant řešení.
