## **Statické posouzení stávajících nosných konstrukcí panelového domu**

*Stupeň projektu :* **DSP – dokumentace pro stavební povolení**

*Místo stavby :* **Milovice – Boží Dar, p.č.1523  
k.ú.Milovice nad Labem,**

# STATICKÉ POSOUZENÍ OBJEKTU BYTOVÝCH DOMŮ

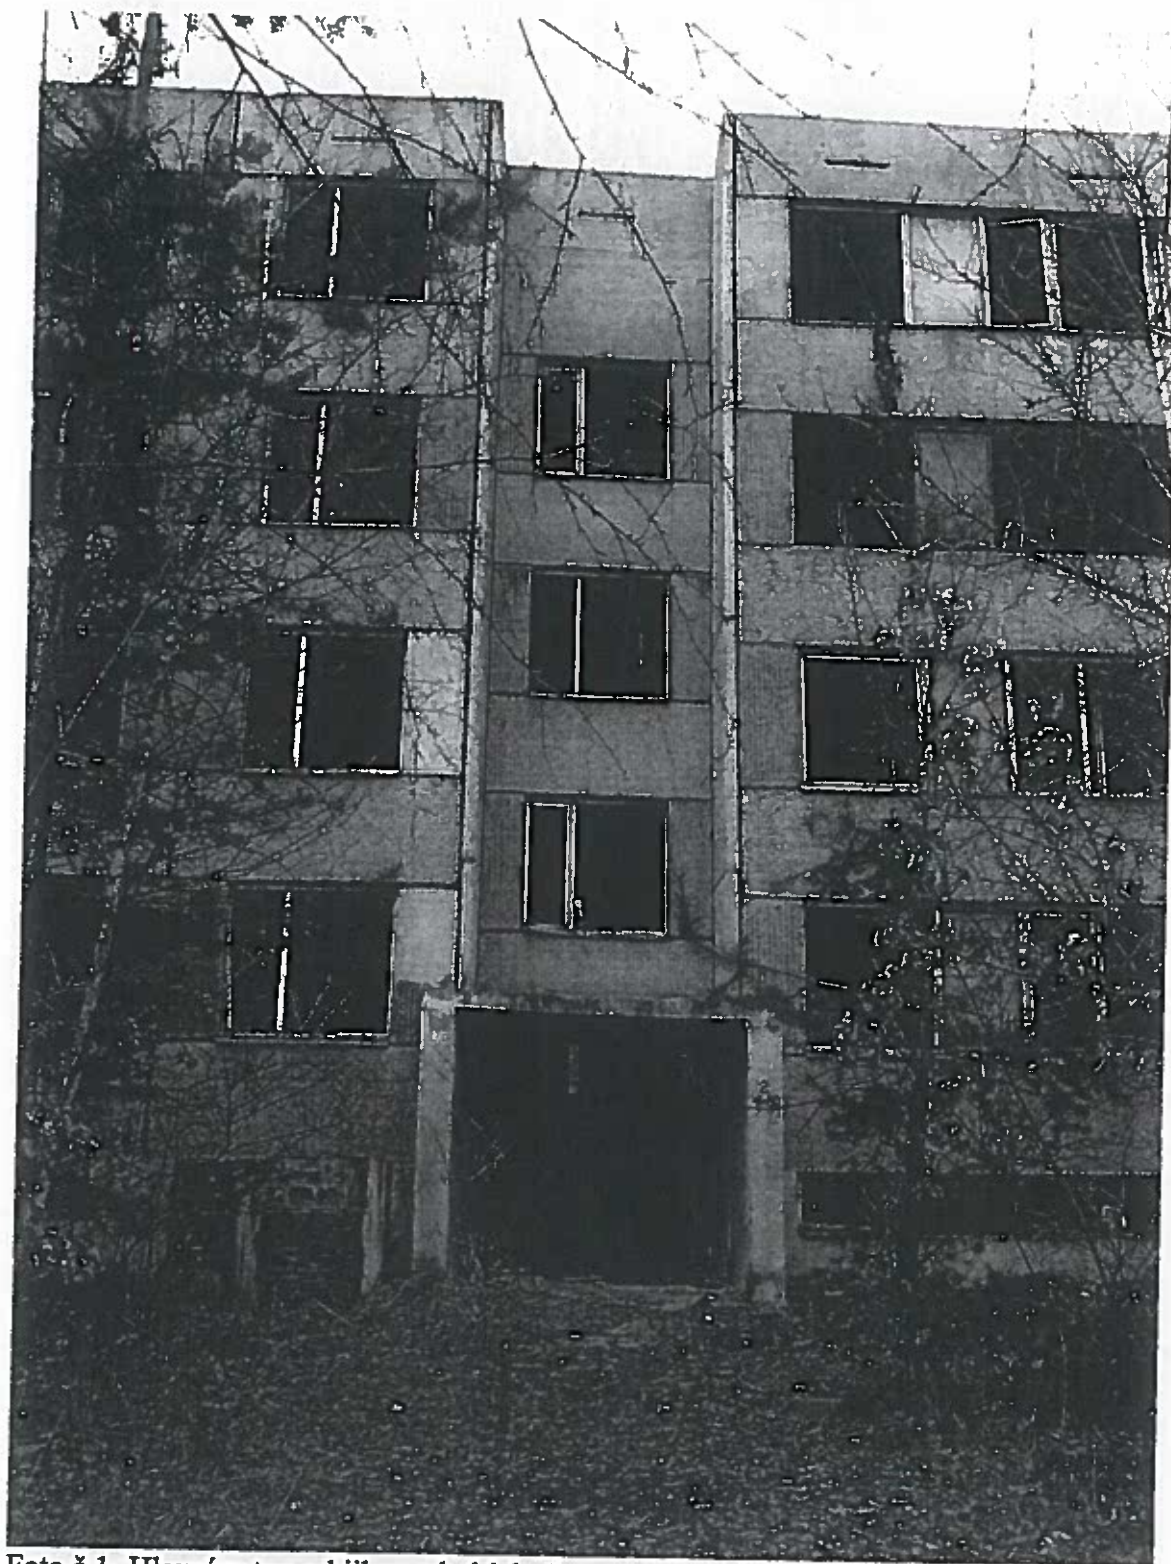
Foto č.1- Hlavní vstup od jihu – chybí dveře

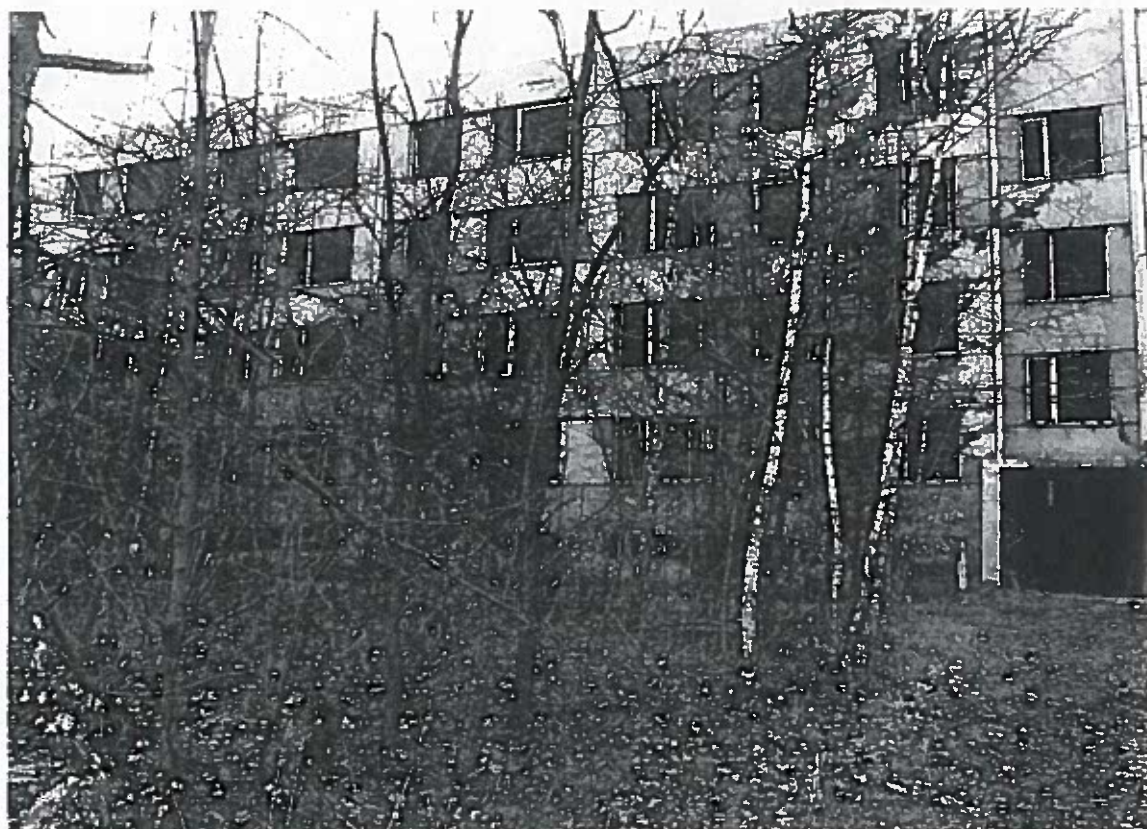
Foto č.2 – Celkový pohled na dům od jihu

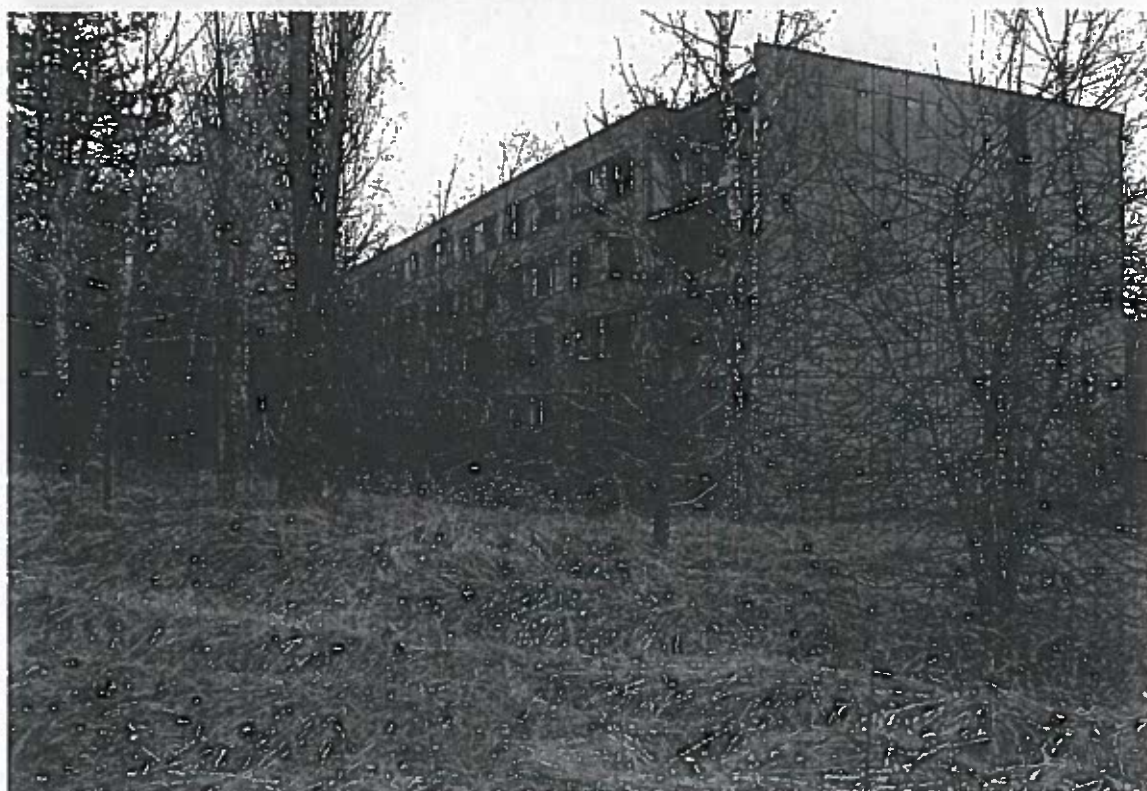
Foto č.3 – Celkový pohled na dům od severozápadu

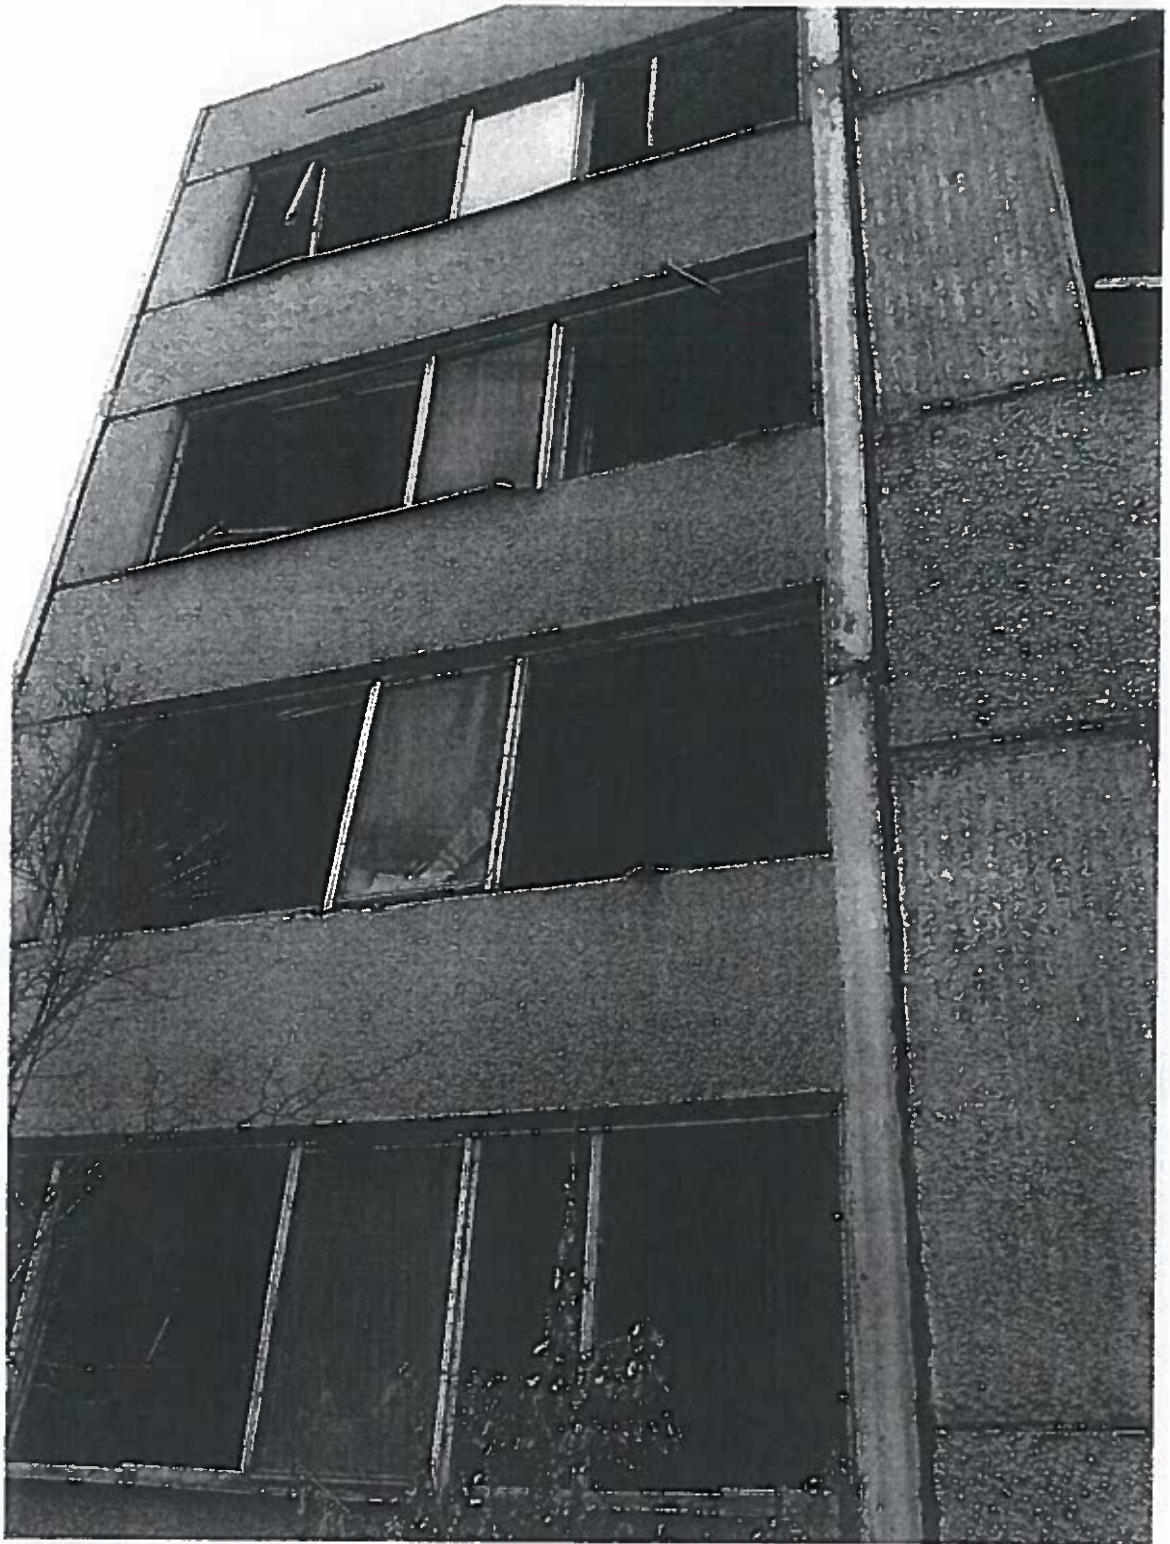
Foto č.4 – Okna jsou rozbitá včetně rámu

Projektant stavební části navrhuje kontaktní zateplení fasádních a štítových stěn, jsou navržena nová okna. Ze statického hlediska se nejedná o zásah do nosné konstrukce, je však třeba na podkladě výsledků požadovaného stavebního průzkumu provést požadovaná opatření. Jedná se o dokotvení fasádních dílců v případě zjištění koroze kotevní výztuže a v případě zjištění separace sendvičových dílců o provedení sprážení vnější monierky s vnitřní železobetonovou stěnou. Identifikace separace se týká jak fasádních dílců tak i štítových stěn.

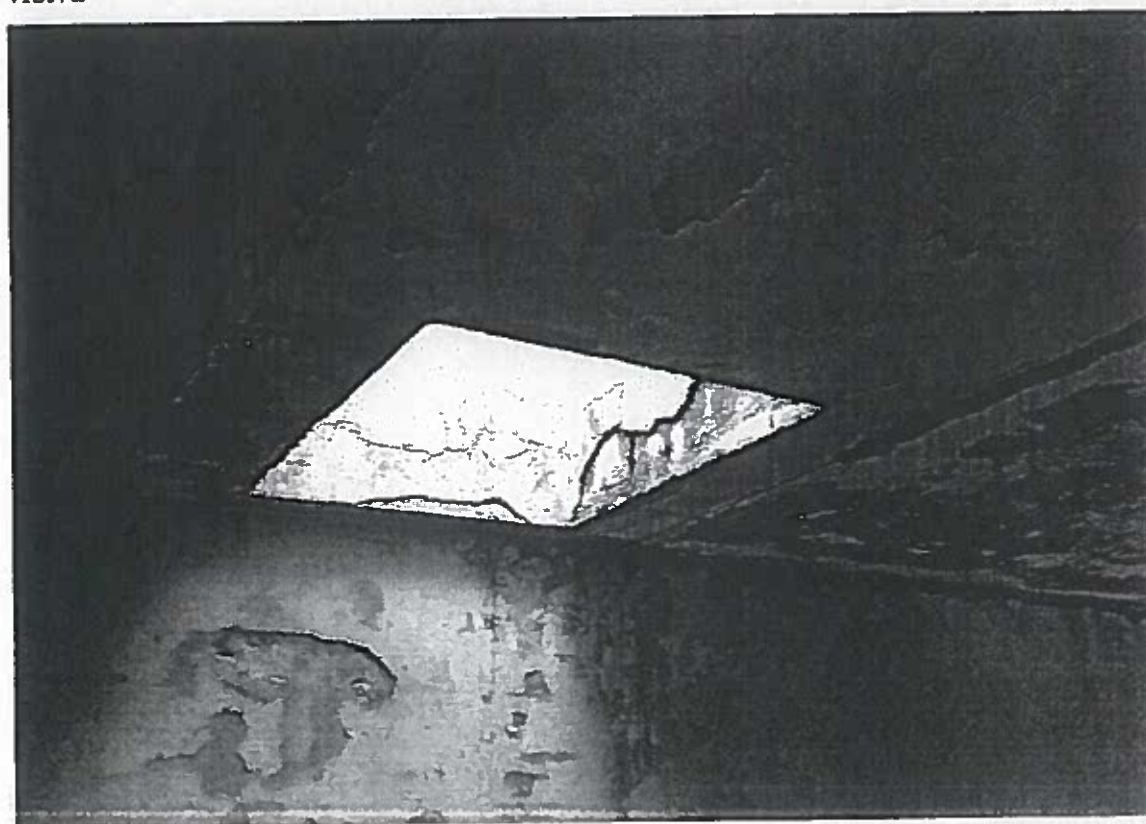
Foto č.8 – Plochou střechou zatéká

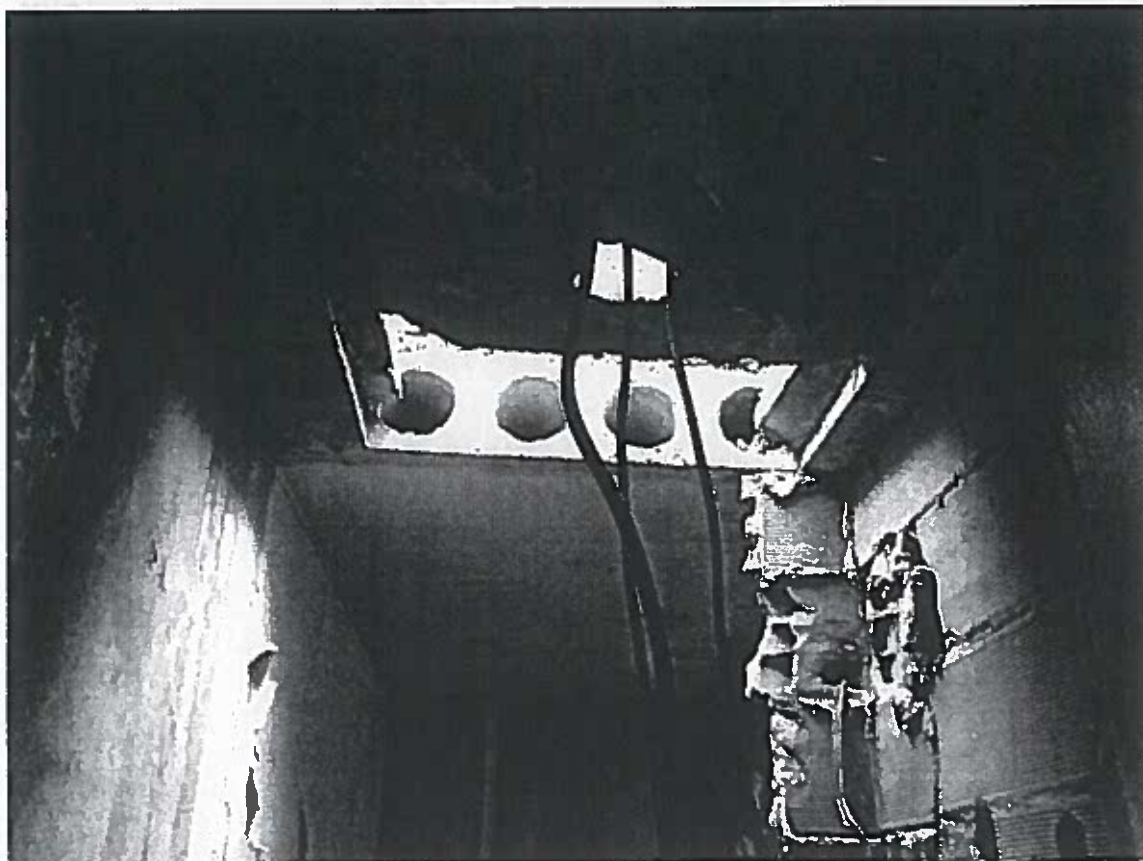
Foto č.9 – Instalace i dělicí příčky jsou poničeny

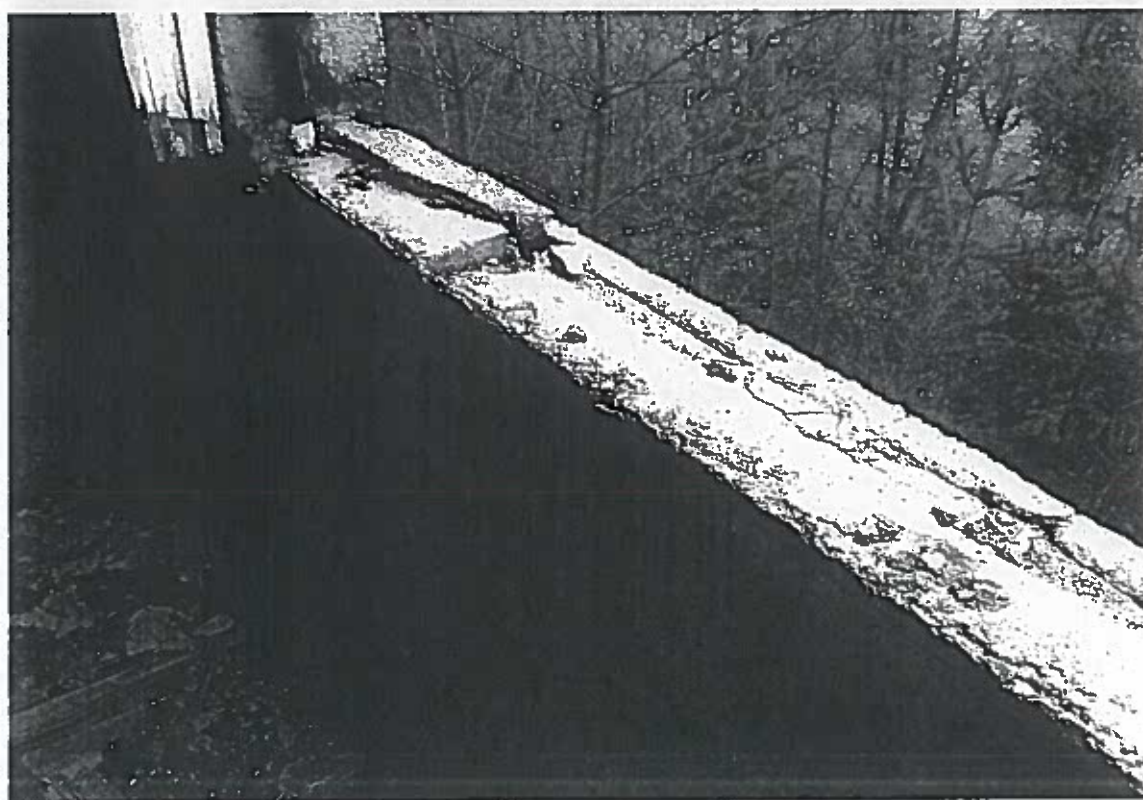
Foto č.10 – Sendvičový fasádní dílec

- prověřit spřahovací výztuž mezi moniérkou a nosnou stěnou štitových a fasádních dílců, prověřit zda nedochází k separaci žb.vrstev
- b) Zpracovat stavebně konstrukční část dokumentace pro provedení stavby v návaznosti na výsledky stavebního průzkumu v rozsahu:

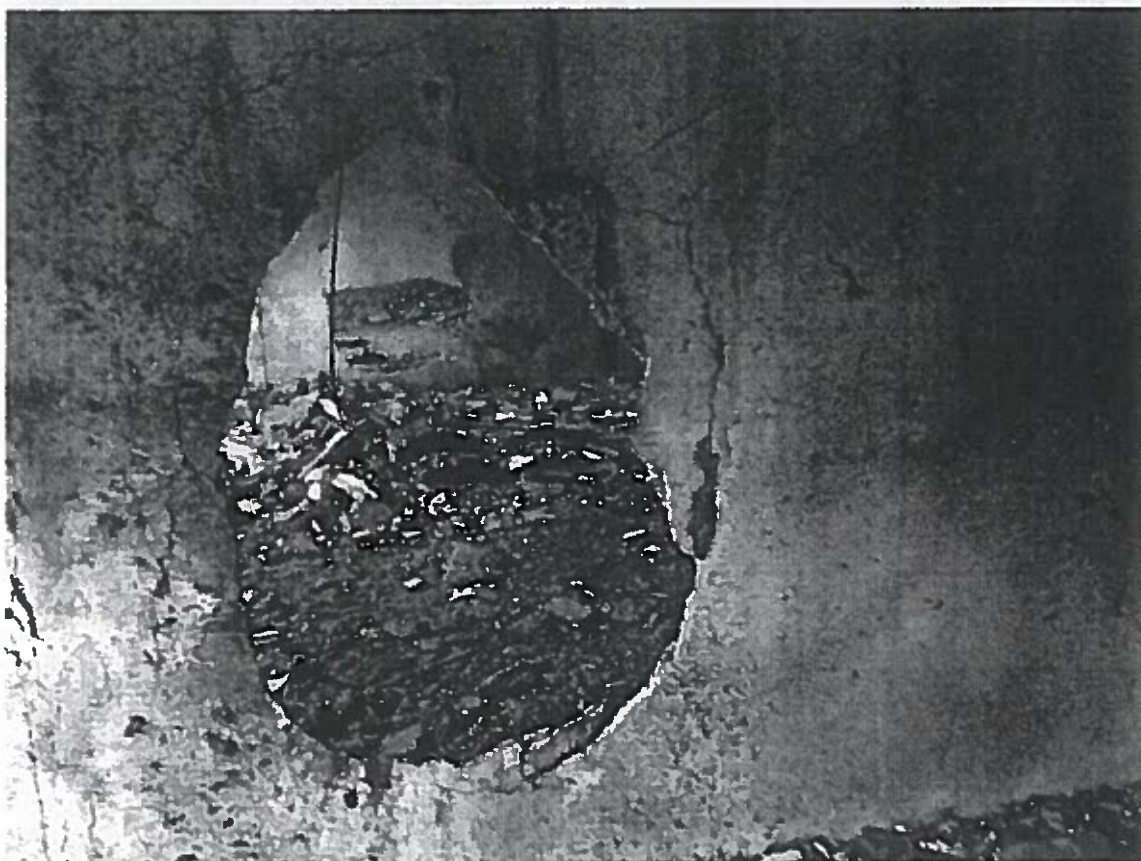
Podle výsledků místní prohlídky je panelový dům zcela devastován, nenosné konstrukce, veškerá technická zařízení, střešní krytina jsou rozbité, nefunkční nebo zdegradované. Nosné stěny v 1.PP příčné i podélné a stropní konstrukce nad 1.PP je záměrně poničena velkými průrazy. Tyto průrazy svědčí o probíjení velkým beranidlem. Stav nosných konstrukcí vyžaduje významné rekonstrukce a sanace, výsledky místní prohlídky jsou zdokumentovány na následných fotografiích.

Foto č.11 – Průrazy příčnými nosnými stěnami

- provést cca 4 sondy do svislých styčníků nosných stěn v 1.PP, zjistit zda nedošlo k poškození vlivem poničení stěn od průrazů beranidlem
  - provést sondy pro identifikaci kotevní výztuže zavěšených fasádních dílců, posoudit její stav, stupeň koroze

- navrhnout sanaci stropních dílců postižených korozi výztuže, ev.zesílení (vlepování výztuže či carbon fibres). Navrhnout způsob a postup reprofilyce krycích vrstev betonu
- při významné korozi záливkové výztuže navrhnout ztužení stropní tabule ploché střechy
- navrhnout ocelové výztuhy do stěn poškozených beranidlem
- navrhnout výměnu části stropu proražené beranidlem (ocelové nosníky s dobetonávkou do ztraceného bednění z TR plechů)
- v případě poškození svislých styčníků poblíž průrazů navrhnout jejich dovyztužení
- navrhnout dokotvení fasádních dílců s korodující kotevní výztuží
- v případě zjištění separace sendvičových dílců navrhnout jejich dodatečné sprášení, bude součástí projektu zateplení
